# Fukushima - Descrizione degli eventi

## Il sisma dell'11 marzo 2011

## Descrizione degli impianti di Fukushima

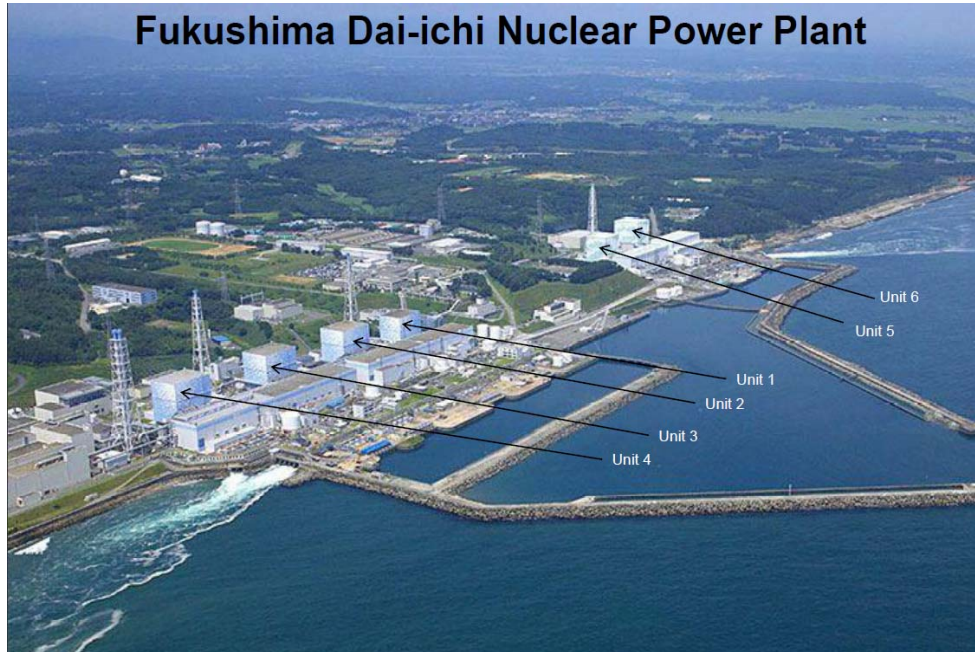
Immagine del sito con i 6 Reattori

Nel sito di Fukushima Daiichi sono installate 6 Unità BWR

Reattore	Tipo	Potenza Elettrica (MWe)	Inizio Esercizio	Condizione prima del Sisma
Unità 1	BWR3-Mark I	439	1971	In esercizio
Unità 2	BWR4-Mark I	760	1974	In esercizio
Unità 3	BWR4-Mark I	760	1976	In esercizio
Unità 4	BWR4-Mark I	760	1978	In fermata-combustibile solo nella Piscina di Stoccaggio
Unità 5	BWR4-Mark I	760	1978	In fermata
Unità 6	BWR5-Mark II	1067	1979	In fermata

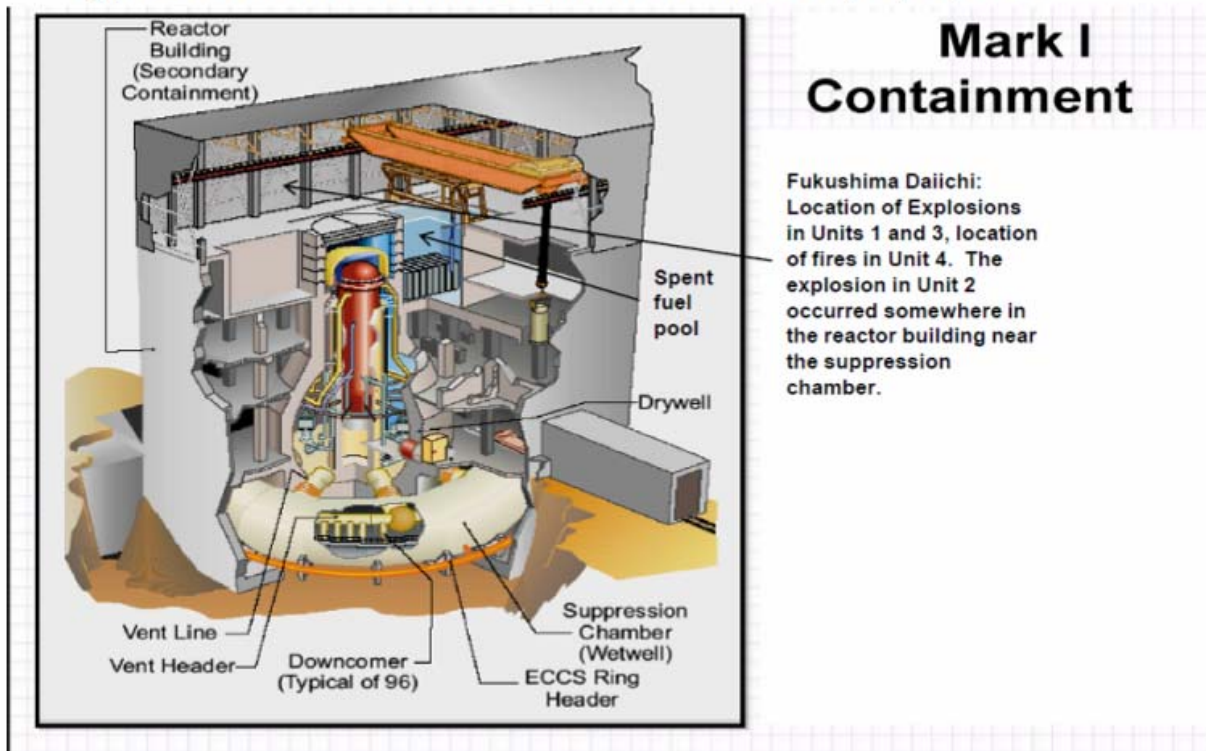
## BWR3 & BWR4 – Containment Configuration

Le esplosioni che si sono registrate sugli impianti hanno interessato la parte alta dell'edificio reattore. Tale area, che accoglie anche la piscina di stoccaggio degli elementi di combustibile esauriti (vedi schema precedente), è caratterizzata da una struttura chiusa, ma relativamente leggera. Le esplosioni sono state verosimilmente provocate da sacche di idrogeno prodotte dalla reazione metallo-acqua sopra descritta, che si sono presumibilmente formate a causa delle operazioni di "sfiato" del contenitore primario. L'idrogeno, con l'ossigeno dell'aria, in percentuali superiori al 4% può infiammarsi, sopra il 18% può esplodere.

La pressione all'interno del contenimento primario si è stabilizzata evitando di conseguenza di operare degli "sfiati" all'esterno. L'iniezione di acqua di mare all'interno del reattore è continuata. Negli ultimi giorni si è progressivamente passati, su tutti i tre reattori, all'iniezione di acqua dolce. L'integrità dell'edificio reattore è stata seriamente danneggiata dalle esplosioni dovute all'idrogeno in tutte le Unità 1, 2 e 3 (vedi schema a valle).

Non essendo le piscine di stoccaggio situate all'interno del contenitore primario, ma nella parte alta dell'edificio reattore (vedi schema) danneggiata dalle esplosioni prima descritte, il rilascio di radioattività è stato direttamente in atmosfera.

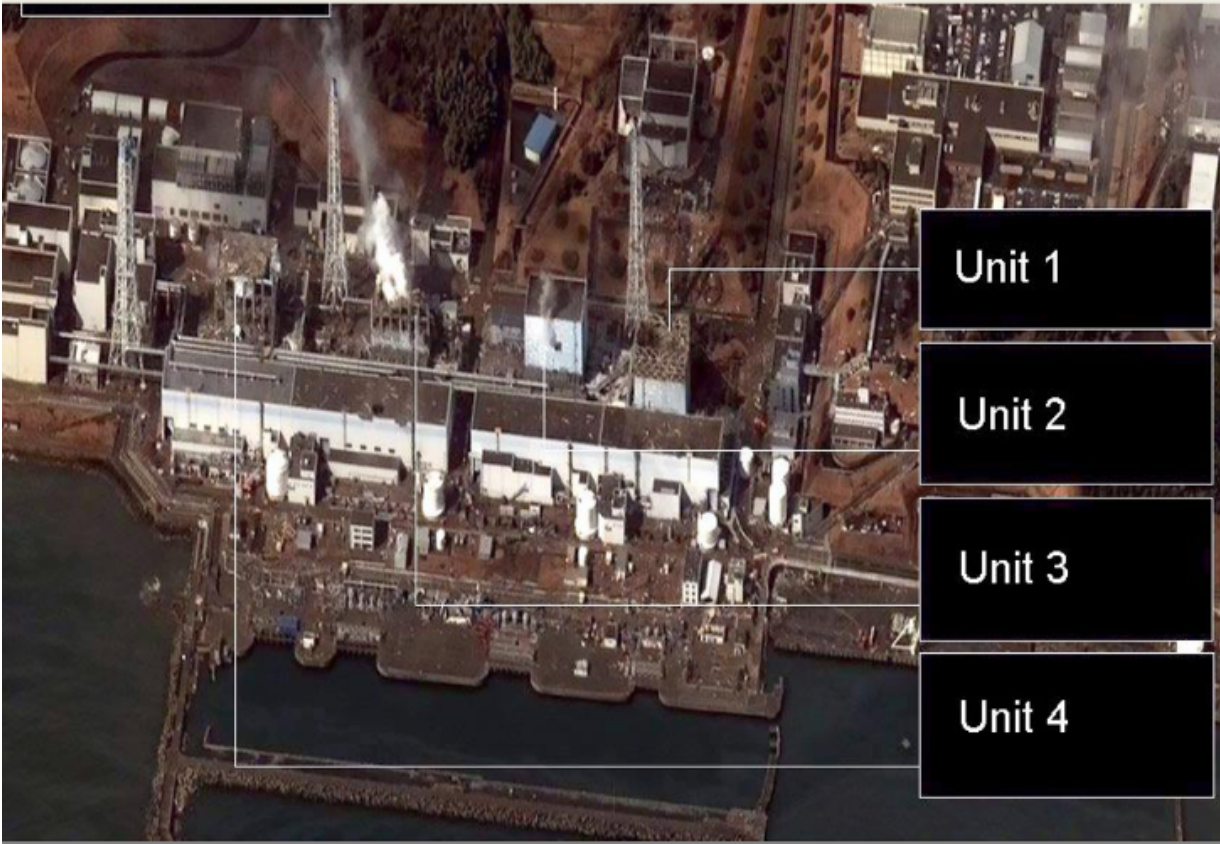
## Fukushima Dai-ichi Nuclear Power Plant

Nell'Unità 3 l'edificio reattore era già degradato per le esplosioni prima descritte, nell'Unità 4, la produzione di idrogeno ha causato un'esplosione nell'edificio reattore con relativa perdita di integrità della struttura.
