# Fukushima - Descrizione degli eventi

## Il sisma dell'11 marzo 2011

## Descrizione degli impianti di Fukushima

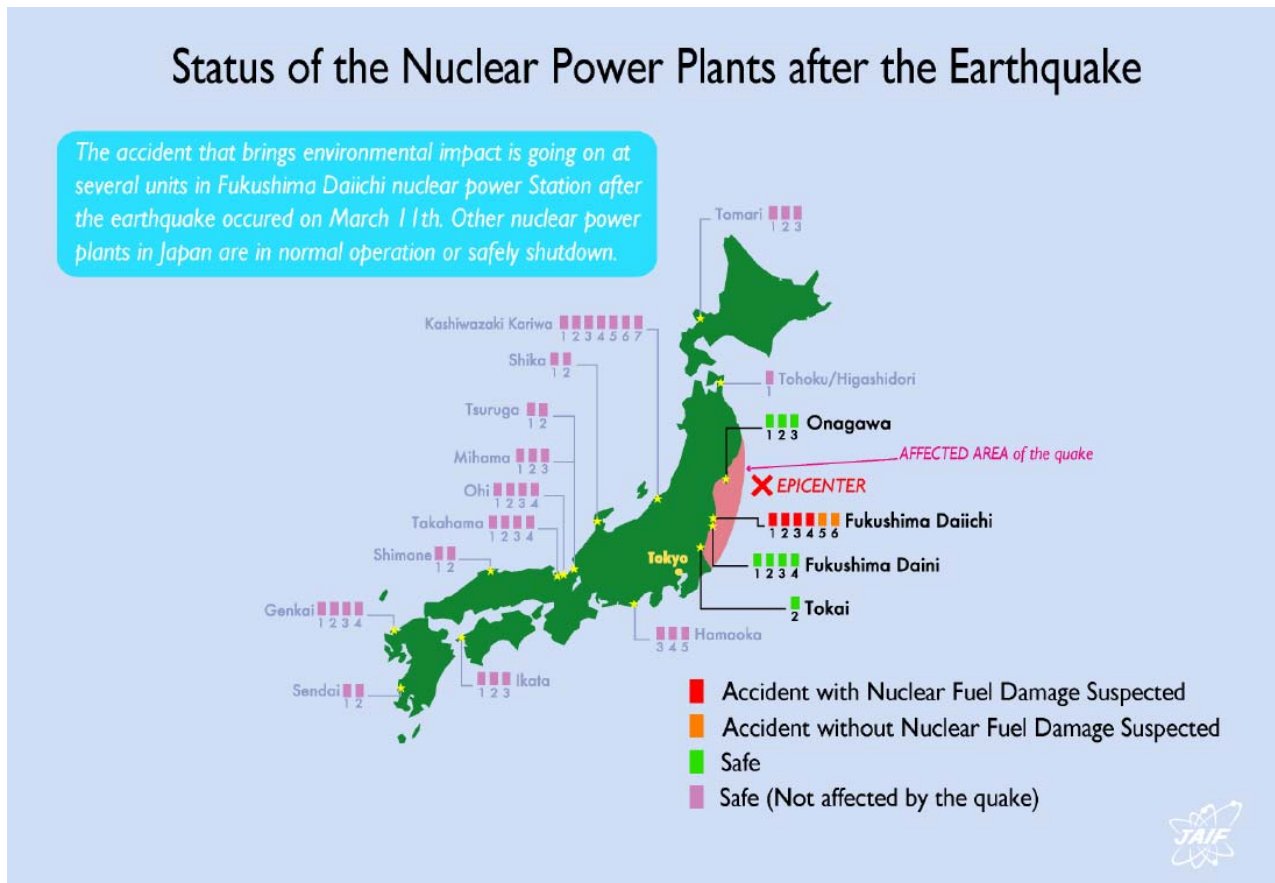
Gli impianti che, successivamente all'onda di tsunami, hanno presentato significative problematiche sono quelli nei due siti di Fukushima: Fukushima Daiichi (1) e Fukushima Daini (2).

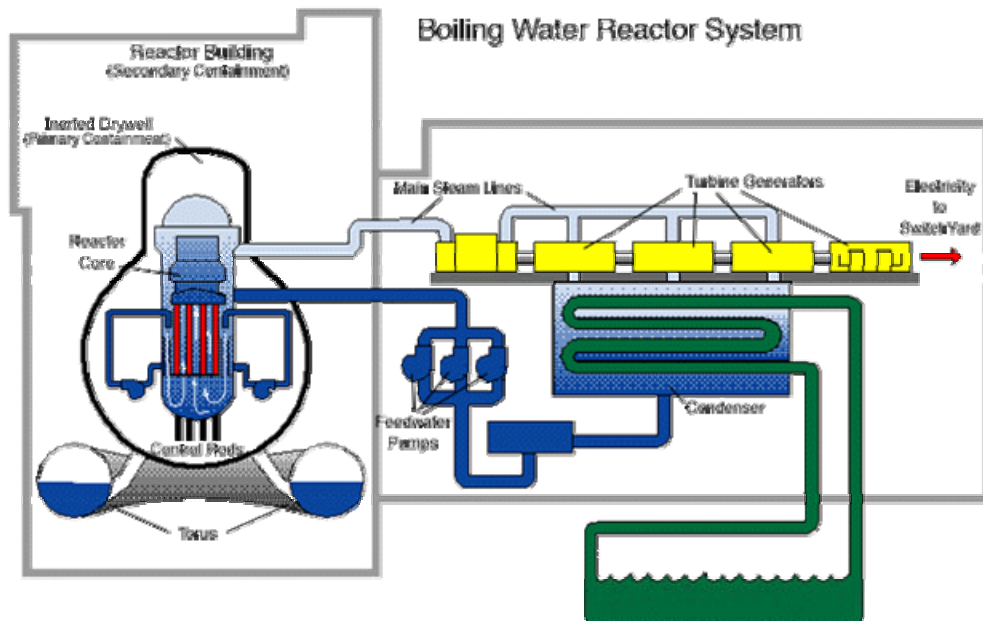
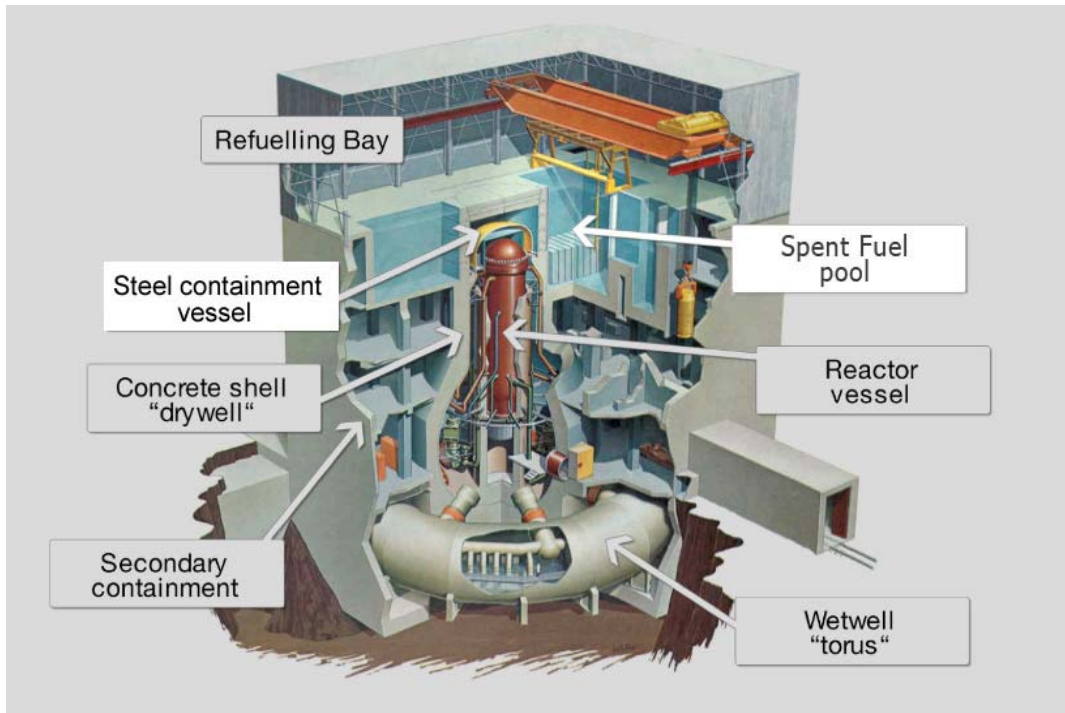
Negli impianti BWR Mark I il reattore, che contiene gli elementi di combustibile e parte del circuito primario (che in caso di incidente è isolata dalla parte: turbina-condensatore), sono racchiusi in una struttura di contenimento (contenimento primario) progettata per resistere e mantenere un elevatissimo grado di tenuta in caso di incidente trattenendo al suo interno tutti i prodotti radioattivi rilasciati dal combustibile. Il contenimento primario è costituito da una struttura in calcestruzzo armato, ricoperta al suo interno da una lamiera metallica, collegata con una struttura toroidale metallica (il "Toro"), parte del contenimento primario. Il Toro, contenente una grande quantità di acqua (camera di soppressione) ha la funzione di condensare il vapore proveniente dal reattore, quando questo non può essere inviato alla turbina o al condensatore.

Il contenitore primario è a sua volta racchiuso in una struttura civile (edificio reattore) contenente diversi sistemi ausiliari tra cui una piscina riempita d'acqua in cui sono posizionati gli elementi di combustibile irraggiato al termine della loro vita utile nel reattore.
